LADERAS DEL EMBALSE DE YESA

RESUMEN: El embalse de Yesa, en explotación desde el año 1959, se está recreciendo en la actualidad, habiéndose adjudicado las obras en diciembre de 2000 a la U.T.E. formada por Ferrovial-Agromán, Fomento de Construcciones y Contratas y A.C.S (Dragados) y la Asistencia Técnica para el Control y Vigilancia de las obras en 2002, a las empresas Euroestudios, Iberinsa e Inocsa. en U.T.E.

Se exponen los movimientos de ladera estudiados en el embalse de Yesa desde el inicio de las excavaciones realizadas para la ubicación de la presa en 1928, hasta la actualidad.

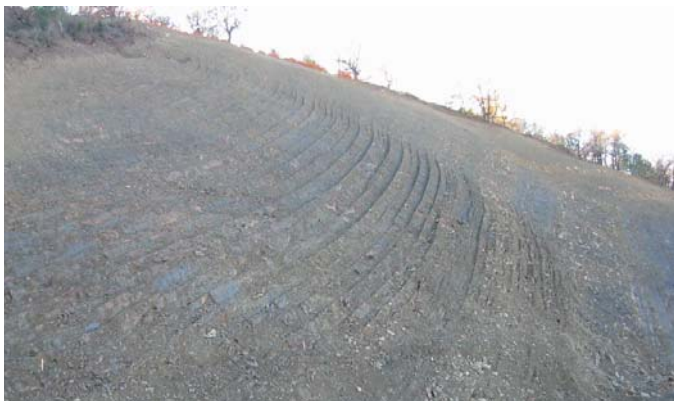
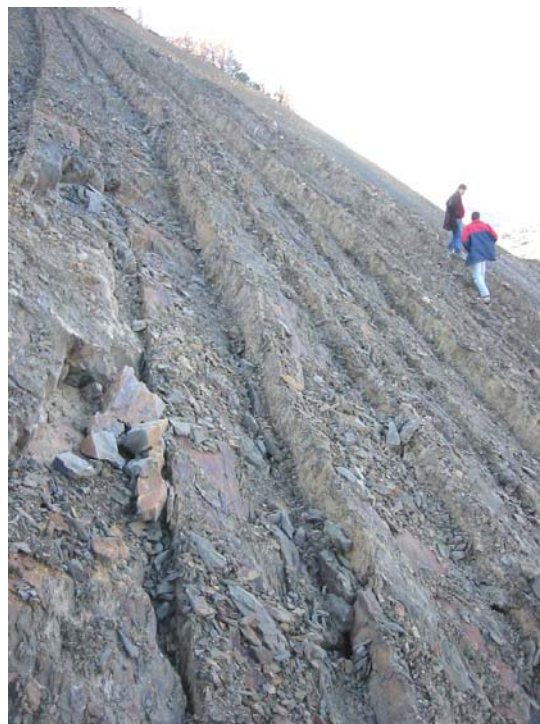
Figura 7.- Movimiento Flexural toppling en el estribo izquierdo

El 30 noviembre de 2003 mientras se realizaba la excavación del estribo izquierdo y antes de que diera tiempo a su estabilización definitiva, se produjo un movimiento de toppling que afectó desde la coronación del talud, hasta la plataforma de excavación, que en ese momento se encontraba a la cota 540 (si se observa la figura 6 corresponde a la parte superior del estribo izquierdo).

La estratificación tenía una dirección subparalela al talud y con buzamiento subvertical hacia el interior del mismo (buzamientos hacia el S-SE, es decir hacia dentro del desmante entre 70° y 85° e incluso vertical).

El movimiento del terreno tenía forma circular de unos 45 m de largo por 60 m de ancho. En la coronación se formó una grieta con una abertura máxima de 4 m y una profundidad de entre 3 y 4 m. El movimiento presentaba una dirección SSE-NNW, en forma de abanico, observándose como los estratos inferiores deslizan bajo los superiores por el plano de estratificación, dando lugar en la ladera a una morfología en dientes de sierra. En la parte inferior este mismo fenómeno se ve acrecentado por el peso de la masa superior lo que da lugar a un abombamiento.

Después de un detallado estudio se procedió a retirar el material movido, tendiéndose el talud de la excavación protegiéndose con hormigón proyectado armado, con bulones de anclaje, drenes, y creándose dos bermas. El talud está estabilizado desde aquella fecha sin indicios de movimiento.

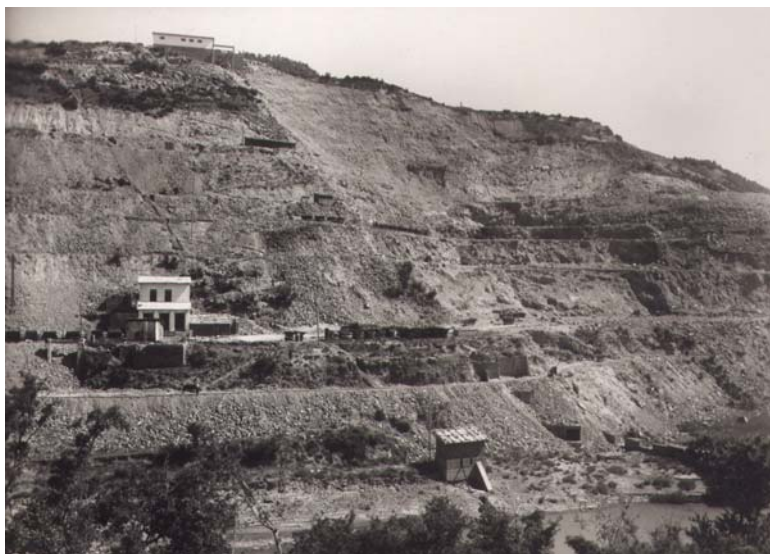
En la margen derecha y aguas arriba de la presa se detectó, desde los primeros documentos administrativos fechados a comienzos del siglo pasado, la existencia de un pequeño movimiento de ladera cuya geometría formaba un elipsoide en planta con ejes de 250m * 150 m, y su altimetría alcanza la cota 540 m en su cresta y la 430 m en su pie. El volumen involucrado sería inferior a 1 hm³.

Figura 8.- Fotografía donde se puede apreciar el movimiento de 1930

Desde el comienzo se observaron movimientos, empujes y corrimientos parciales de los terrenos que debían ser desmontados en la margen derecha. Las dificultades surgidas durante la excavación de la margen derecha motivó la rescisión de la contrata cuya liquidación fue aprobada en diciembre de 1933.

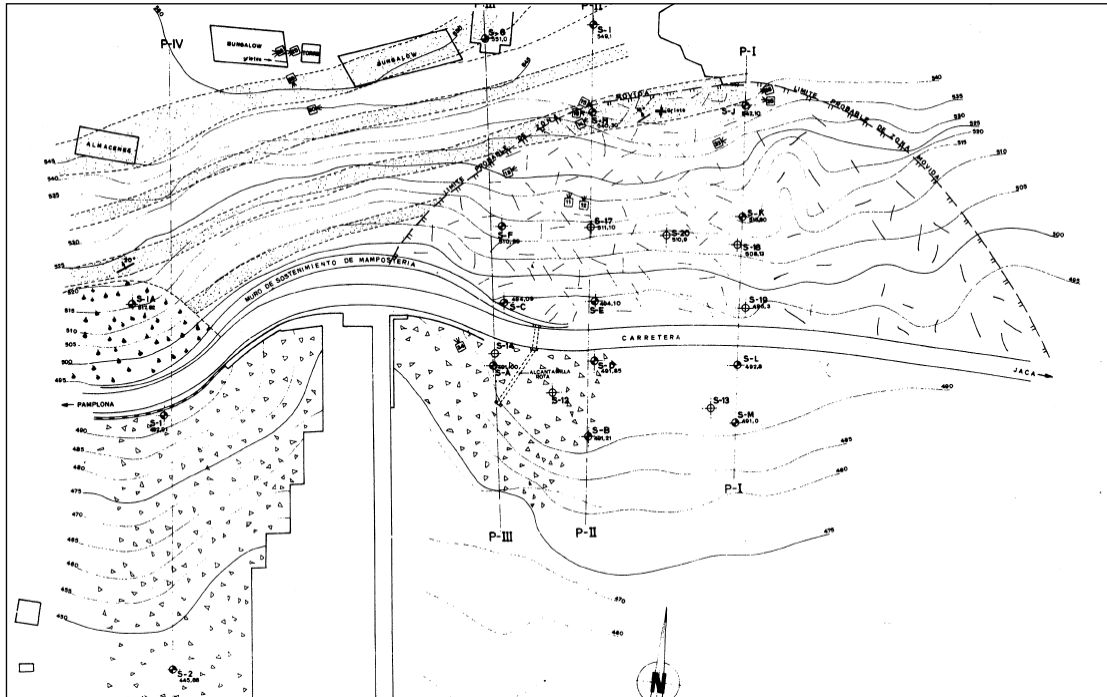
2.- Deslizamiento de 1960. Después de terminarse la construcción de la presa y durante su primer llenado, como consecuencia de un descenso del embalse de unos 30 m, se produjeron algunos movimientos de ladera.

Figura 9.- Plano geológico del proyecto de recrecimiento de la presa de Yesa de 1980, donde se describe el deslizamiento.

Como consecuencia de ello se realiza una asesoría geológica de D. Clemente Sáenz, M. Vidal, y J. A. Jiménez Salas en 1961, y se procede a su estabilización ese mismo año mediante el descabezado del círculo de rotura próximo a la presa en el estribo derecho (excavando 60.000 m³ que fueron vertidos parcialmente en el pie).

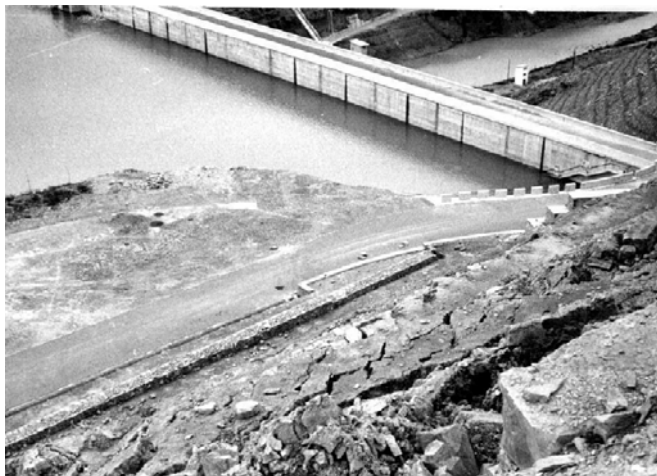
3.- Nuevos reajustes de la margen derecha en 1964. Se forman cárcavas y el talud pierde su configuración (desaparecen los abanalamientos de 1961).

Figura 10.- Fotografía del informe de 1964

Ese mismo año se realiza un informe acerca de los riesgos de deslizamientos que pudieran tener lugar en la ladera derecha del embalse de Yesa, en el Río Aragón (Navarra) por el Servicio Geológico de Obras Públicas con autores ilustres. Francisco Hernández Pacheco, Manuel Lorenzo Blanc, Federico Macaun Villar, Ángel García Yagüe. De sus conclusiones se extrae: *“el conjunto del flysh arenoso-margoso del eoceno batoniense, al empaparse de agua en épocas de fuertes precipitaciones,*

adquieren acusada plasticidad, y se meteorizan muy rápidamente hasta dar lugar a materiales térreo-arcillosos. El estado de agrietamiento y rotura de los estratos areniscosos, favorece la infiltración del agua en los niveles margosos". Su recomendación fue reconstruir el abanalamiento y realizar un tapiz vegetal.

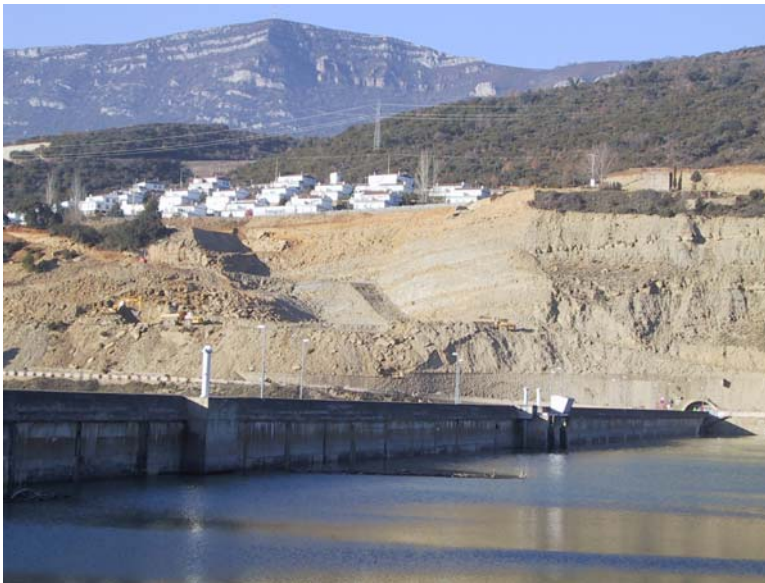
Como consecuencia de los trabajos de excavación del talud necesario para cimentar el plinto en el estribo derecho, durante la tercera semana de Febrero de 2004 se produjo un movimiento de escasa entidad a la cota 505 aproximadamente.

Figura 11.- Fotografía del estribo derecho de febrero de 2004 durante los trabajos de excavación.

Como parte de los trabajos de estabilización, se procedió a la consolidación del macizo rocoso mediante las técnicas clásicas de gunitado, bulonado y anclaje

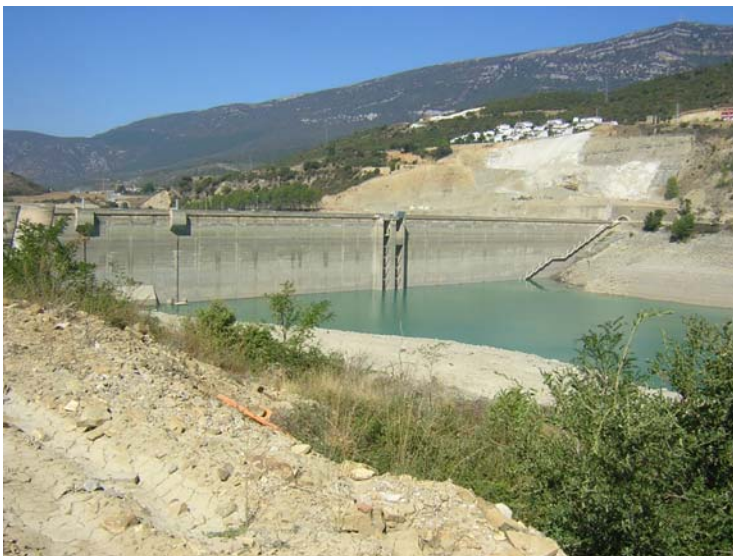
Figura 12.- Fotografía de septiembre de 2005, donde se observa el gunitado.

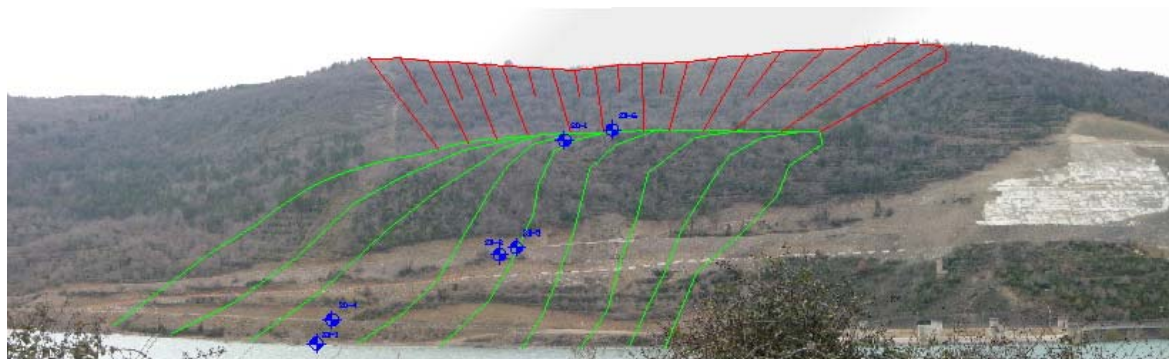
Figura 13.- Vista general de la Refaya.

En 1983, durante las campañas geológicas realizadas para definir el proyecto de construcción del recrecimiento, se detectó y analizó por primera vez el deslizamiento de la Refaya (su nombre se refiere a una toponimia y no tiene una connotación de elemento geológico superlativo).

Se localiza en la margen izquierda del embalse a unos 150 m aguas arriba de la presa actual y se trata de un deslizamiento fósil de tipo traslacional del macizo rocoso a favor de los planos de estratificación, con unas dimensiones en planta de 750 m medidos perpendicular al río Aragón, por 400 m de anchura, estimándose el volumen de la masa ya deslizada en 12 hm³.

La estratificación tiene un rumbo E-W paralelo a la ladera con buzamientos hacia el valle comprendidos entre 25° y 30°. La masa deslizada es sustrato rocoso del denominado Flysch de Yesa, bajo el cual aparece unos 50 m de margas grises con intercalaciones centimétricas de areniscas.

El deslizamiento se produjo a favor de un plano de estratificación cuando el pie de la ladera fue erosionado por el río Aragón. Este plano está constituido por una capa de marga meteorizada asimilable a un suelo arcilloso con indicios de arena. Parte de la masa rocosa caída se depositó encima de una terraza de unos tres metros de potencia a la cota 445, unos 25 m sobre el cauce actual del río, lo que confirma que el deslizamiento se produjo hace mucho tiempo, no habiéndose detectado movimientos desde entonces. Encima de la terraza hay 40 m de masa deslizada.

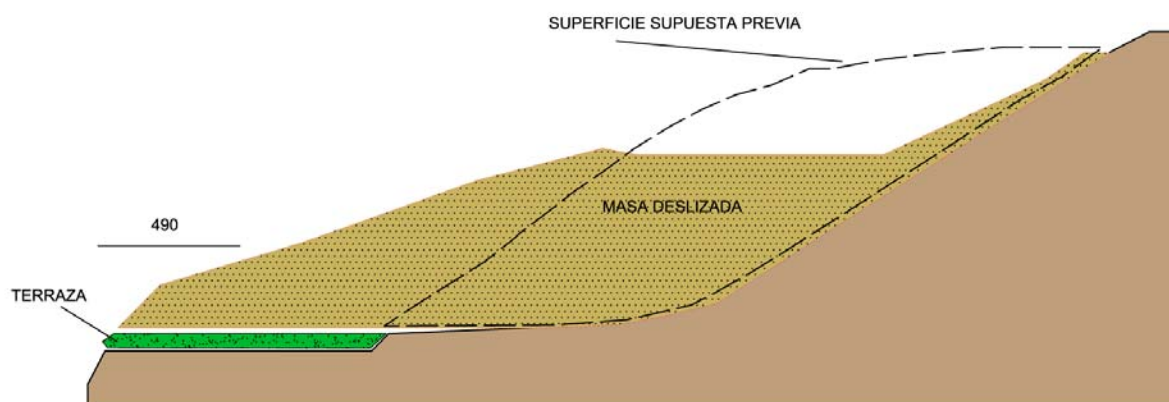
Figura 14.- Esquema de un perfil de la Refaya

Los ensayos de resistencia en el triaxial arrojan para el ángulo de resistencia interna residual valores comprendidos entre $27,5^\circ$ y $29,5^\circ$. A partir de los ensayos de identificación $LL=32,3$ e $IP= 13,1$ por correlación se obtuvieron ángulos de resistencia residuales entre 24 y 26° , que concuerda con los valores anteriores ensayados y que siempre son algo superiores en laboratorio. En resumen los valores residuales que se adoptaron fueron $c'=0$ y $\phi'=25^\circ$.

A tenor de estos datos se estimó que la ladera antes de deslizar estaba en equilibrio límite con buzamientos de entre 25° y 30° y ángulos de rozamiento interno de unos 25° . La erosión del río fue el detonante, probablemente ayudado por unas lluvias intensas. La masa deslizada invadió la llanura aluvial, actualmente terraza, conservándose prácticamente íntegra desde entonces y denotando su nula actividad posterior.

Estas conclusiones se confirmaron con los cálculos de estabilidad por el método de equilibrio límite, obteniéndose para desembalse rápido valores del coeficiente de seguridad de $1,49$ para la situación del embalse actual y $1,31$ para el embalse recrecido a su máxima cota. Estos valores confirman la estabilidad del deslizamiento en la situación actual y futura.

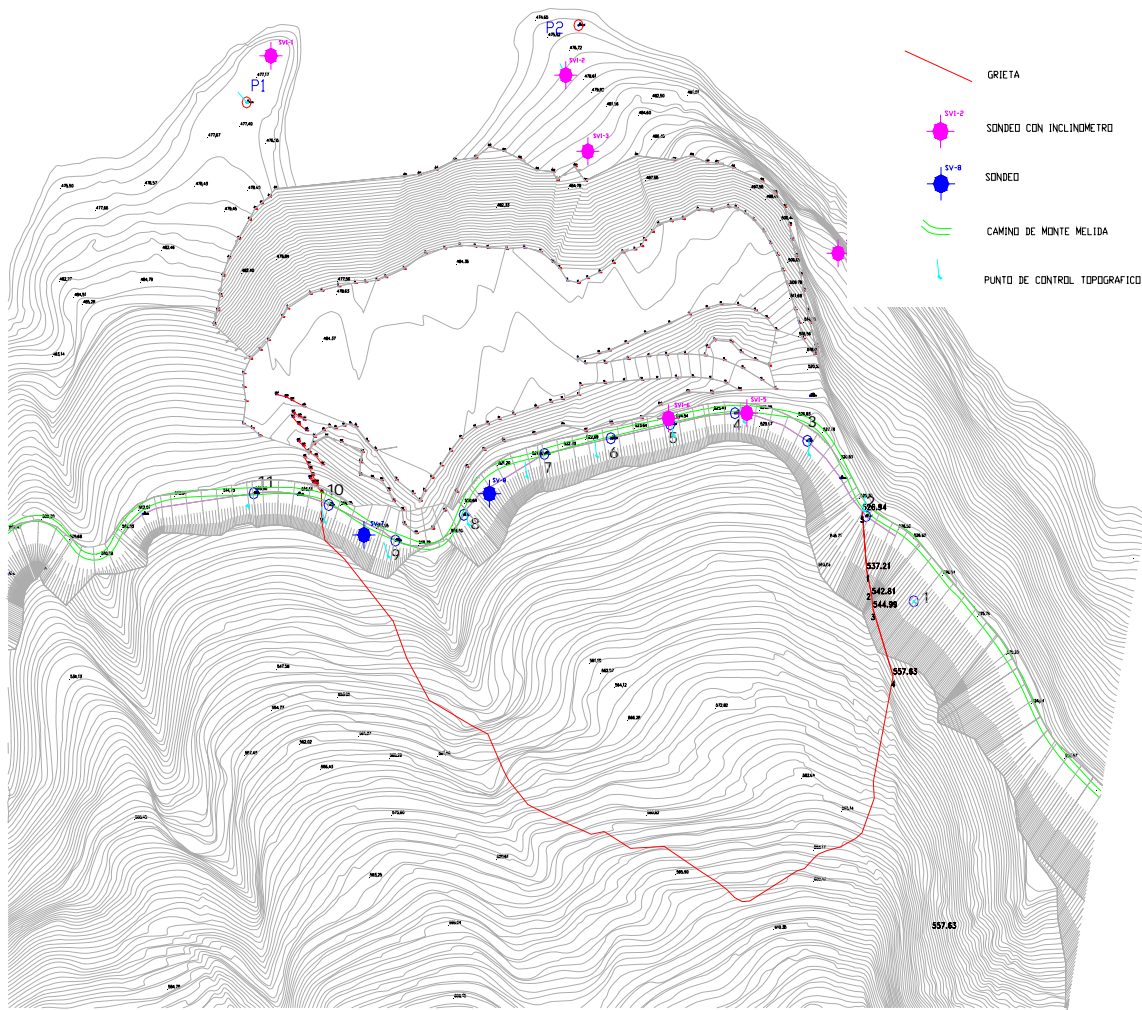
Figura 15. Plano topográfico en planta de la zona del p.k. 1+400

En las proximidades del p.k 1+400 se sitúa un vertedero de inertes procedentes de las obras, y a finales de Julio de 2006, con el embalse a cota 477,78 y 257 Hm3 embalsados (10,83 m bajo cota de vertido por aliviaderos, que suponen un volumen de 190 Hm3), se detectaron una serie de grietas en el p.k. 1+400 del camino Monte Mérida, situado en la margen izquierda del embalse de Yesa y construido como camino de servicio a la obra del recrecimiento del embalse sobre un camino existente.

Una vez detectada la grieta se cartografió y se representó en el plano topográfico que aparece a continuación señalándose en rojo la grieta.

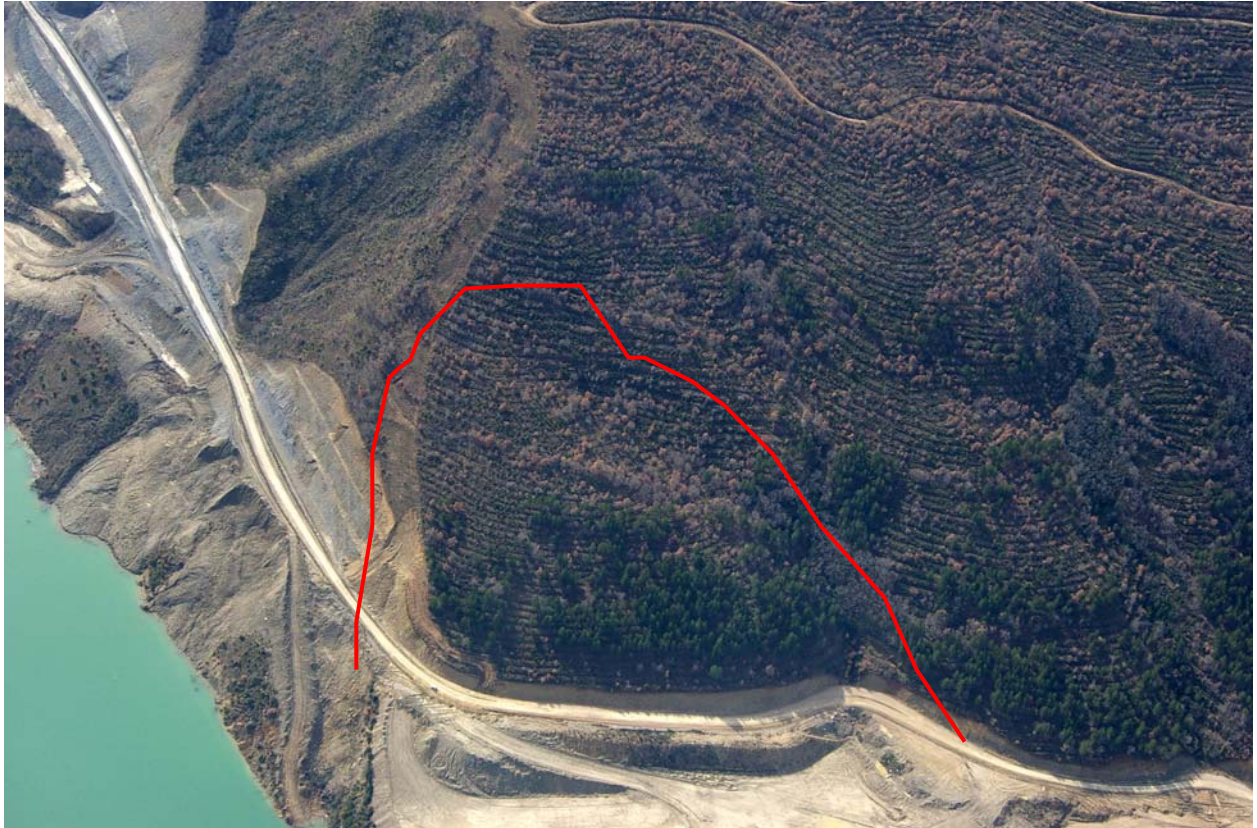
Se trata de un movimiento traslacional de tipo planar (a favor de la estratificación) que tiene unas dimensiones de 250 m de longitud en la dirección de máxima pendiente y 325 m de anchura en la perpendicular, con un volumen aproximado de tres hectómetros cúbicos y cuya causa última estaría relacionada con la ubicación de un vertedero de inertes a pie del camino de servicio.

Figura 16. Fotografía de la grieta extraída de la pagina web www.yesano.com

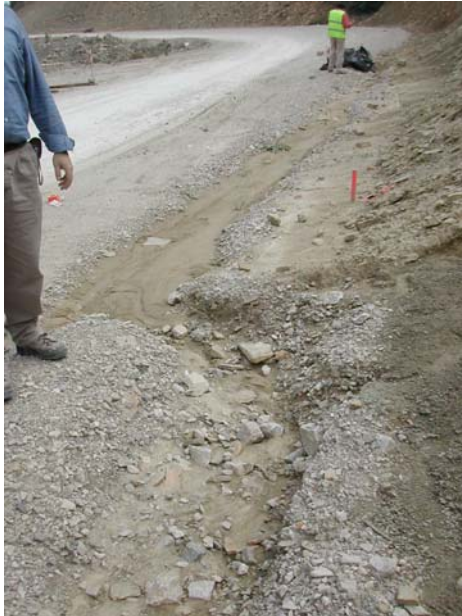
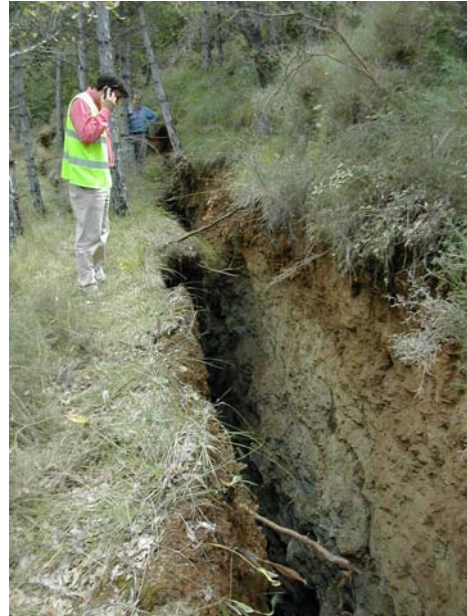
Figura 17. Fotografía de la izquierda donde se aprecia el movimiento y su influencia en la cuneta de pie. Fotografía de la derecha donde se aprecia la dimensión mayor de la grieta de cabecera.

Inmediatamente se procedió a la nivelación del camino, la ejecución de ocho sondeos e instalación de inclinómetros y medida de apertura de grietas. Tanto los puntos de nivelación como los inclinómetros se midieron en un principio diariamente, pasando a semanalmente y mensualmente conforme se ha conocido la ralentización del movimiento.

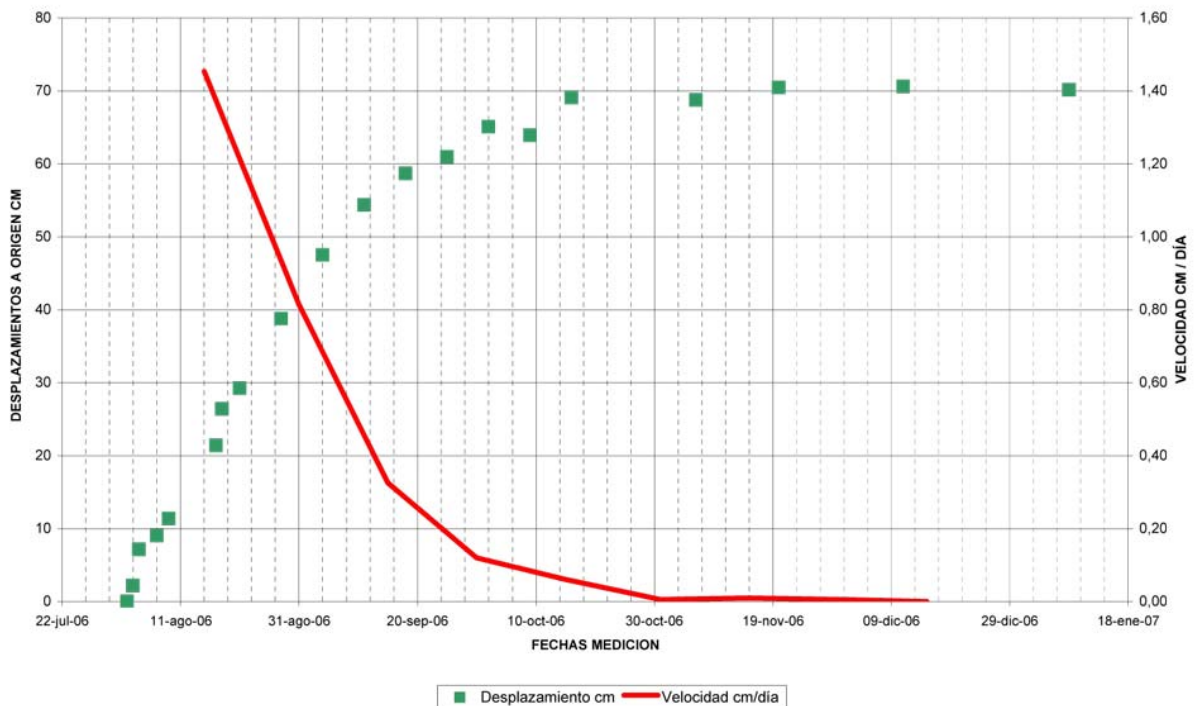
A continuación se representa el control topográfico del punto 6 de movimiento máximo situado en el centro del movimiento, observándose la paralización del movimiento desde octubre de 2006 hasta la actualidad:

Figura 17. Evolución del punto de control topográfico 6.

Como se puede deducir, si bien en los primeros días la masa se movía a una velocidad próxima a los 2 cm diarios, este movimiento se ha ralentizado paulatinamente hasta que actualmente se ha paralizado.

Cabe destacar que las velocidades mayores de movimiento de la masa movilizada se produjeron durante el desembalse que tuvo lugar en los meses de Agosto y Septiembre de 2006, mientras que la reducción de la velocidad de movimiento de la masa movilizada coincide con la reducción de la velocidad de desembalse. Actualmente, con el embalse lleno, el deslizamiento se ha detenido, y siguen operativas las labores de control y seguimiento.

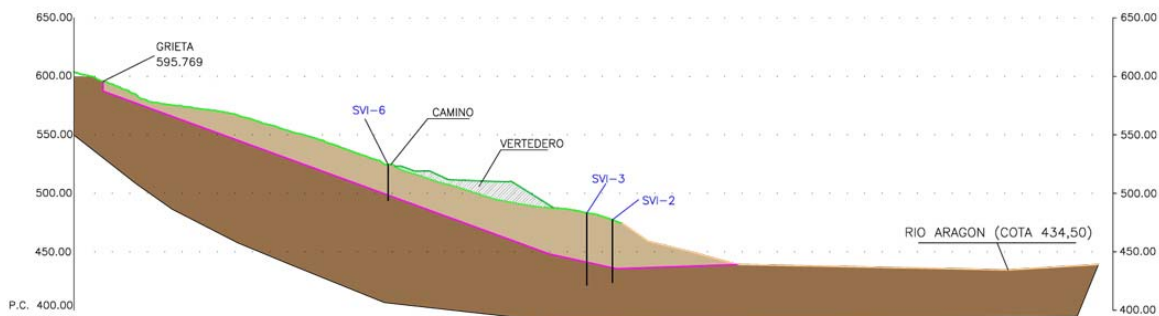
Figura 18. Perfil del deslizamiento de la zona del vertedero

De los datos inclinométricos, se deduce que el plano de deslizamiento se sitúa a una profundidad variable entre 25 y 36 metros. Con los datos obtenidos de la cartografía geológica, del registro de los sondeos y de los inclinómetros se ha dibujado un perfil topográfico de la masa deslizada que se incluye seguidamente.

Se ha comprobado que los niveles de embalse altos contribuyen a la ralentización del movimiento, mientras que la situación más desfavorable resulta de un desembalse rápido. Dado que la situación más desfavorable se da con el embalse en proceso de vaciado, el volumen de la masa movilizada, se asumiría por la propia capacidad del embalse.

La máxima velocidad registrada de 2,5 cm/día, atendiendo a la clasificación internacional de Cruden y Varnes 1996, sería de tipo “lenta”. Bajo esta consideración y que la pendiente de la ladera es muy suave, próxima a los 20°, no hay justificación técnica que avale la formación de olas como consecuencia de un deslizamiento.
